Anarcs, református templom

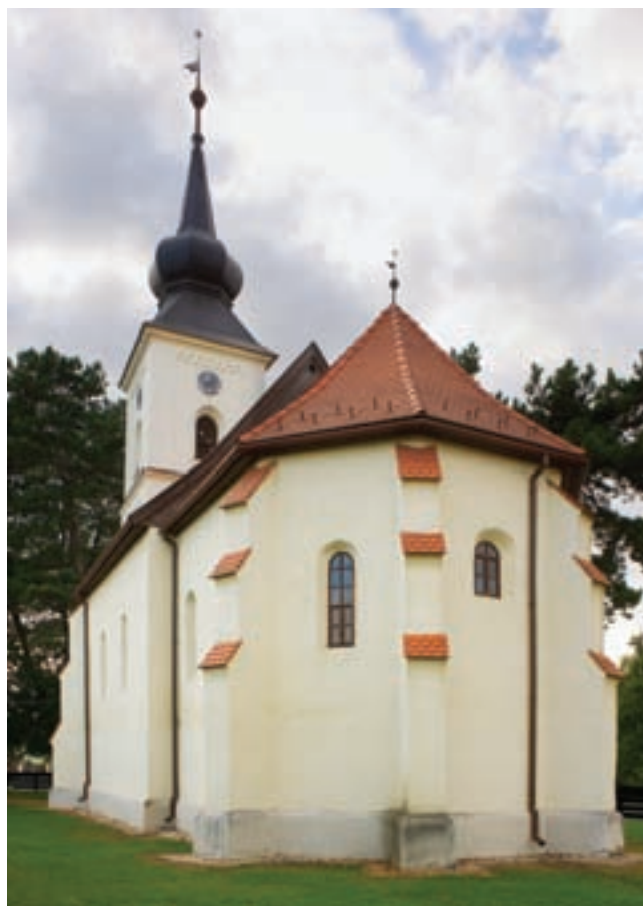
1. A templom kelet felől

A templom – bár 1982–1985 között felújították¹⁰ – az 1990-es évek végére nagyon lepusztult állapotba került; helyreállítására 1998 és 2000 között került sor (1. kép).¹¹ Az épületet északi homlokzatán bemutatásra került a valamikori sekrestye falainak, boltozatának és tetőszerkezetének lenyomata. A belső térben a legfontosabb változást a keleti oldali karzat elbontása jelentette. Így visszaállt a tényleges középkori szentély tere, és láthatóvá vált a szemöldökgyámos sekrestyeajtó is (2. kép). A téglaburkolatú padló síkjában bemutatásra került a román kori, egyenes szentélyzáródású templom helye és alaprajzi rendszere. A megmaradt északi és nyugati, román kori felmenő falak más textúrájú felületképzéssel, de a többi fállal azonos színű festéssel lettek bemutatva.

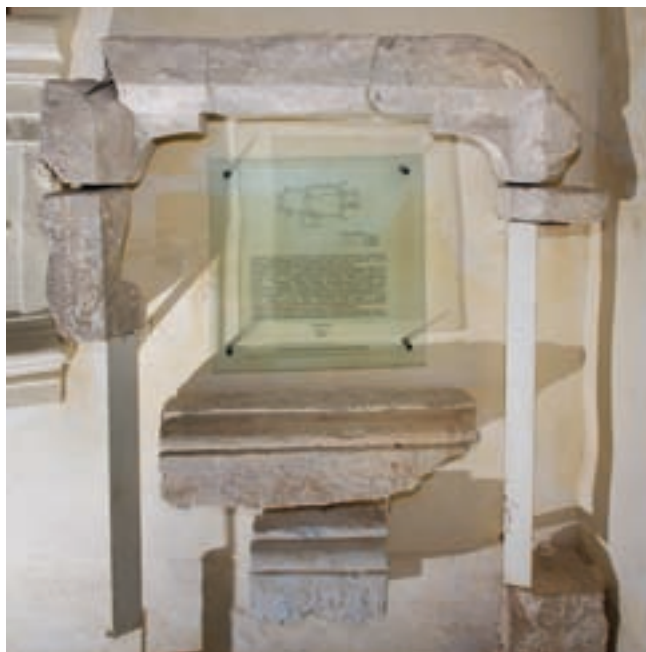
2. Kapu rekonstruktív összeállítása
